### Bruit secondaire perturbateur

par des grues dans la production

### LA SITUATION INITIALE

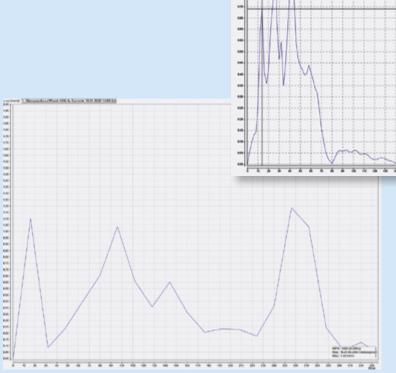
La fréquence propre de la paroi est probablement de 16 Hz, ce qui est toutefois entaché d'une grande incertitude de mesure en raison des conditions de mesure.

Mesure des vibrations de la fréquence propre du mur au 1er étage, premier pic à 16 Hz, autres à 95 Hz, 145 Hz et 256 Hz

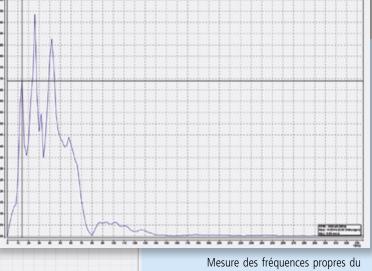
La fréquence propre du plafond est de 14 Hz, ce qui est plausible pour ce type de construction et de structure de bâtiment.

Mesure des fréquences propres du plafond au 1er étage - pics à 14 Hz, 26 Hz et 42 Hz

Les fréquences propres du plafond se situent autour de 14 Hz. Il s'ensuit qu'un éventuel support élastique de la voie de roulement de la grue devrait avoir une fréquence d'accord de ≤ 5 Hz ou que la fréquence d'accord ne devrait si possible pas dépasser 10 Hz dans les différents cas de charge. Mais comme, lors de la mesure des vibrations du plafond au-dessus de la CE, le pic dominant se situe à 26 Hz (aussi bien à vide que lors du déplacement avec une charge de 1,5 t), la fréquence propre du plafond d'environ 14 Hz ne se reproduit pas, on peut supposer qu'il ne s'agit pas d'un problème de résonance, mais d'un problème de bruit solidien à large bande.

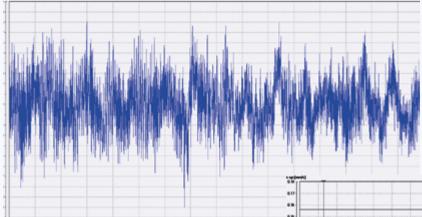
### Signal horaire du plafond au-dessus du rezde-chaussée

en cas de déplacement de la grue à la vitesse maximale, sans charge déplacement à vide), durée de mesure 8 s, les vitesses maximales au plafond sont d'environ 0,8 mm/s

### Spectre d'amplitude à partir du signal temporel

du plafond au-dessus du rez-de-chaussée lors du déplacement de la grue à la vitesse maximale, sans charge (déplacement à vide) ; le pic à 26 Hz est dominant. Il ressort de la mesure de la fréquence propre du plafond que les fréquencesvon.

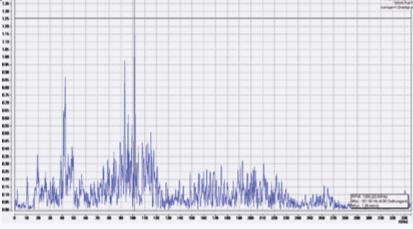
### Signal horaire sur la poutre du pont roulant

(canal A) lors du déplacement de la grue à vitesse maximale et sans charge (déplacement à vide), durée de mesure 8 s, les vitesses maximales sur la poutre sont d'environ 16,0 mm/s

### Spectre d'amplitude tiré du signal temporel

de la poutre du pont roulant lors du déplacement du pont roulant à vitesse maximale, sans charge (déplacement à vide) ; le pic le plus important se situe à 102 Hz. L'excitation sur la poutre du pont roulant se situe principalement dans la plage de fréquences de 10 à 240 Hz environ.

L'évaluation de la mesure des vibrations sur le support de la voie de roulement montre des vitesses relativement élevées dans le signal temporel, allant jusqu'à 20 mm/s. Le spectre d'amplitude correspondant présente certes des pics à environ 45 Hz, 92 Hz et 102 Hz, mais il faut finalement partir du principe que l'excitation se situe sur une large bande, entre 10 et environ 240 Hz.

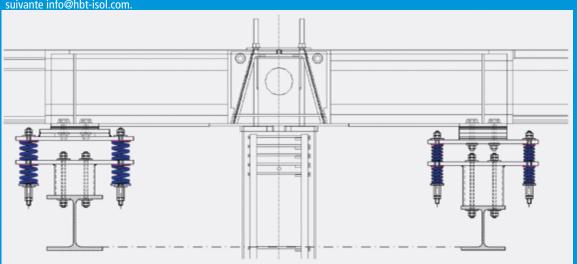
Séparation élastique entre la poutre du pont roulant et la suspension en acier au moyen d'éléments élastiques en acier de type ISOFED®.

Le découplage élastique peut atteindre à l'optimum une fréquence propre de < 8 Hz. La solution proposée est représentée sur la figure ci-dessous. L'avantage de cette variante par rapport à la variante 1 est qu'une fréquence propre plus basse de l'appui peut être atteinte dans la "zone cible de la charge" et qu'un meilleur découplage a ainsi lieu.
